## REFECTION D'UN PONT ARRIERE DE 206

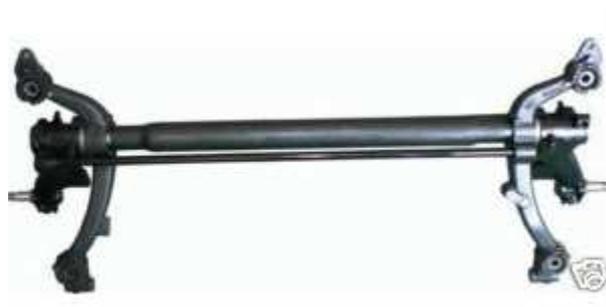
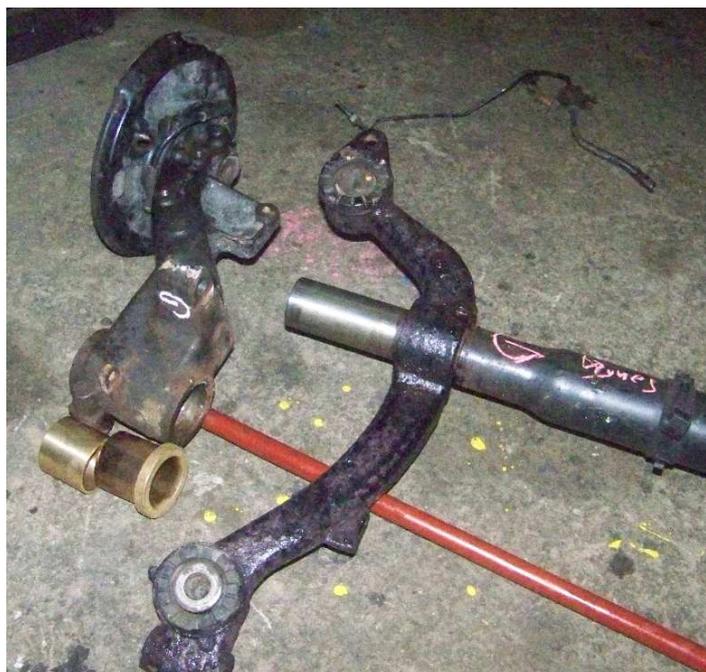
Contrairement aux 205 et modèles de cette génération, sur les 206, l'arbre (creux) ne se situe plus sur les bras de roue, mais sur l'essieu.; solution qui apporte son lot d'avantages et d'inconvénients.

+ accès aux pièces d'usure (douilles à aiguilles) plus facile.

- longueur de guidage réduite, mais douilles de plus gros diamètre.

- changement de l'arbre + difficile (mettre l'essieu complet sous une presse, souder un fond sur l'arbre creux à enlever...)
